# 广西横州六蓝水库“7·6”溃坝灾害技术复盘

## ——极端暴雨与超标准洪水下的漫顶、局部决口过程及其行业启示

郭祺忠

原版：2026年7月8日 修订：2026年7月25日

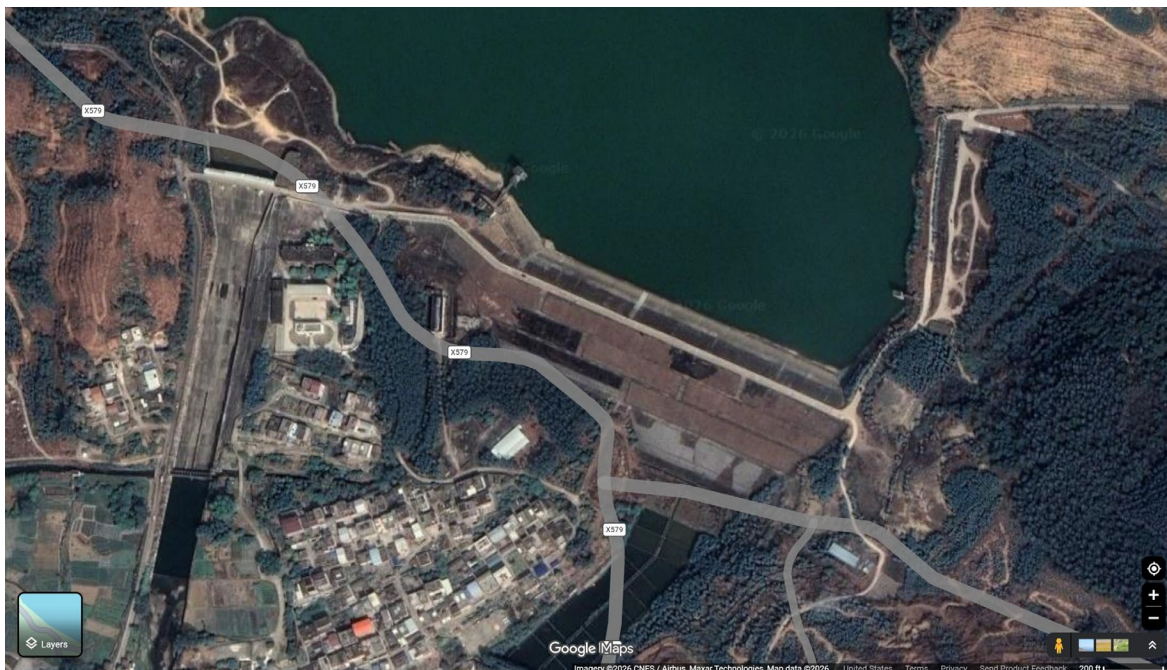
如图1所示，事件前卫星影像显示，东岸坝肩外存在旁路式开敞通道。公开采访和加固资料线索表明，该通道很可能是非常溢洪道，其入口设置自溃式土堤，设计意图是在高水位下自溃泄洪，必要时也可人工爆破或机械开挖。本次事件中，主坝已经漫顶并形成缺口，但该自溃式土堤未发生预期自溃，也未能通过人工方式及时启用。水利志类网络资料给出的自溃堤顶、启用水位及坝顶高程，与现场标识和媒体估算值之间存在一定数值关系，但其来源等级、高程基准和准确性尚未统一。若这些数值采用同一高程基准且均准确，则该设施未能启动是正式调查需要重点解释的问题；现阶段不能据此直接量化其超高幅度，也不能单凭数值接近关系证明其设计对应关系（相关公开数值见附录二附表3）。

媒体援引2009年加固资料和卫星影像提出，木材加工、进村道路、长期车辆碾压、土体压实或局部填筑，可能改变了自溃坝的控制高程和冲刷特性；现场没有预置爆破条件，人工爆破需审批，通信

中断，挖掘机又因道路受损难以到达。这些信息能够解释“为什么没有及时人工启用”，但尚不能证明自溃坝未启用就是主坝缺口形成的单一原因。应通过设计图纸、材料试验、现场高程测量和反事实调洪计算，评估其若按设计及时启动，能够降低多少最高水位、延迟多少漫顶时间，以及是否足以改变最终结果。

图1 六蓝水库事件前工程布置及东坝头附近通道的卫星影像。右侧可见东坝头附近的坝肩外旁路式开敞通道；公开报道将其与自溃式非常溢洪设施联系起来，但其正式功能、控制高程及与早期缺口的关系仍需设计资料和调查核定。图片来源：Google Maps（影像来源见图中标注）。

结合图 1 所示的平面布置，东坝头处库岸与坝轴线形成一定的平面收敛形态，邻近区域还存在岸坡通道和疑似非常溢洪设施。这种平面形态本身不足以证明坝前存在高速“漏斗式”集中水流，因为水库坝前通常以蓄水和缓流为主；但若东坝头存在局部较低的坝顶或道路高程、微地形洼槽、坝肩接口或下游导流通道，漫顶水流可能优先向该处集中。一旦形成早期冲沟或局部坍塌，便可能出现“高程降低—流量进一步集中—冲刷加剧—缺口扩大”的正反馈。这一机理目前只是可检验假设，应通过精细高程测量、连续影像和二维—三维水动力—冲刷分析验证。

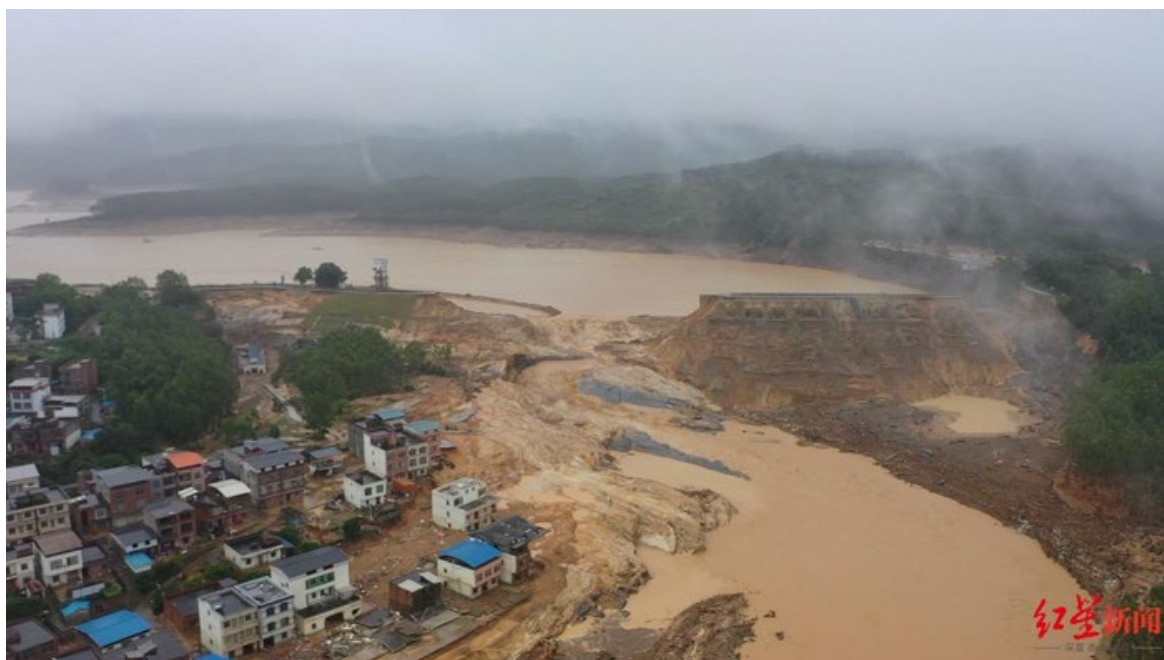
根据公开报道、目击资料和水库工作记录线索，较稳妥的阶段描述是：约8时库水位开始达到坝顶并出现漫顶，东坝头一带几乎同时或随后不久出现集中冲刷、局部坍塌和早期缺口；约8时30分已有洪水从东部缺口下泄；约9时东部缺口据称达到约30米；约10时20分至10时30分，中部坝段又出现并迅速扩大为约100—110米的较大缺口。不同报道对时间、方位和尺寸仍有差异，目前不能严格证明“先漫顶一段时间、随后才开始东坝头局部决口”。正式复盘应采用坝轴线桩号、统一高程、连续影像时间戳、无人机测量和断面勘察确定准确时序与演进速度。

图2 六蓝水库溃坝后坝体缺口及近坝下游区域的航拍画面。图中可见坝体较大缺口、浑水外泄及近坝下游受影响区域。该照片反映灾后总体场景，但不能单凭照片确定初始缺口位置、漫顶与局部决口的准确先后、峰值流量或具体破坏机理。图片来源：红星新闻，《广西六蓝水库溃口前后关键12小时：受困者与救助者》，2026年7月11日。

水库漫顶和坝体缺口不仅造成洪水下泄，也可能伴随大量流域冲刷泥沙、库区沉积物和坝体土料。图 2 所示的黄褐色洪水以及其他灾后影像中的厚层淤泥说明，下游村镇、农田、道路和河道承受了显著的泥沙沉积与冲刷。

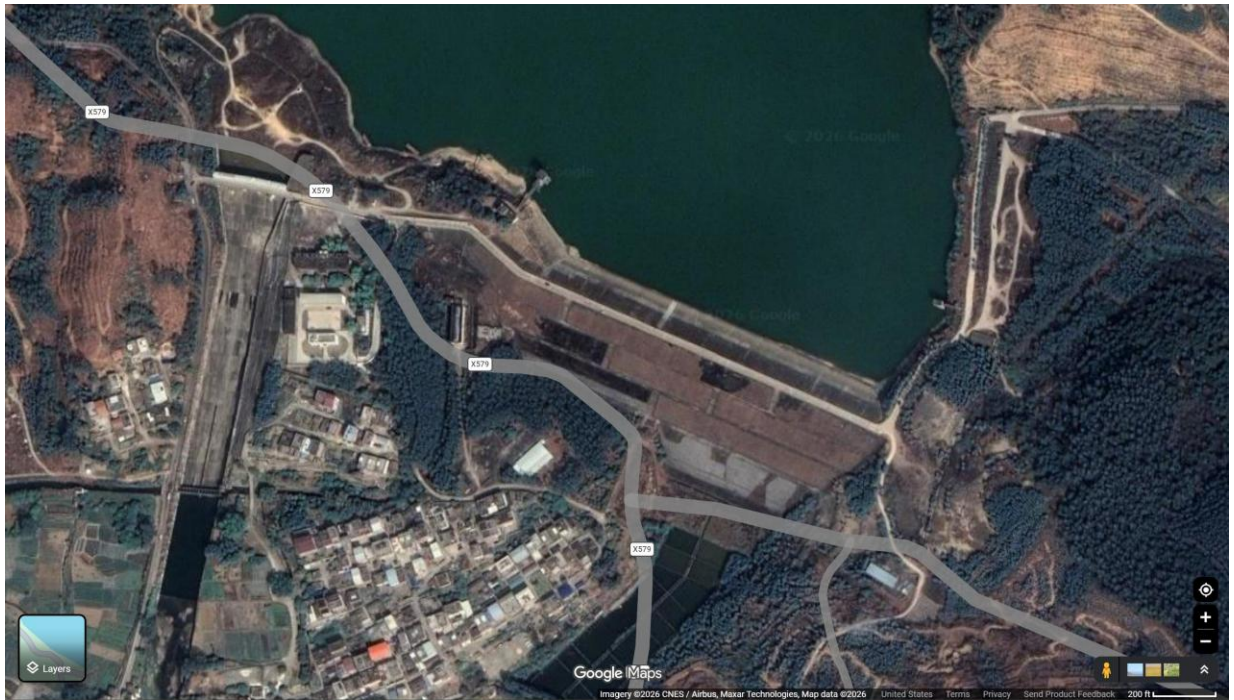
附图：六蓝水库事件前工程布置卫星影像（Google Maps；影像来源：Imagery ©2026 CNES / Airbus, Maxar Technologies）

另一个需要在正式调查中重点核实的问题，是东岸坝肩外旁路式开敞通道的工程性质及其实际运行状态。决口前卫星图显示，六蓝水库右岸坝肩附近可辨认出正常溢洪道；与此同时，东岸坝肩外另有一处明显的旁路式开敞通道，具有人工整治和疑似辅助泄洪或非常溢洪通道特征（见附图）。由于卫星图无法提供控制高程、堰顶结构、设计泄量和启用条件，本文不据此判定其工程性质。网络资料另提及六蓝水库可能设有自溃式非常溢洪设施，但其位置、高程、启用条件、现状及与本次坝体缺口的关系尚未见权威资料确认。后续调查应重点查明：该东岸通道是否属于辅助溢洪道、非常溢洪道或其他工程设施；其设计功能、实际泄流能力和现状是否满足设计要求；本次最高库水位是否达到其启用条件；下泄通道是否存在占用或行洪障碍；以及其与本次坝体缺口之间是否存在直接关系。本文不据此作事件定性，仅将其列为后续工程复盘的重要问题。
